7.1 Storingsanalyse

7.2 Filterindicatie

## 7.3 Displaycodes

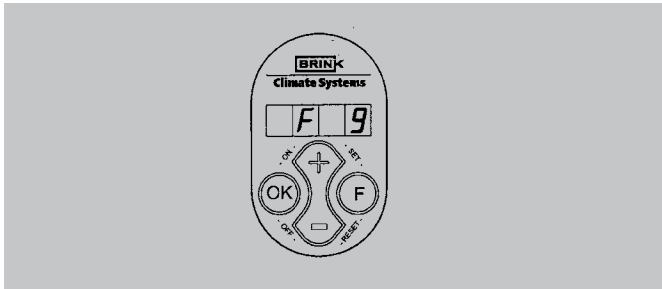
Als voorbeeld is hier weergegeven de storing F9; dit betekent dat er iets fout is met de bedrading naar de buitentemperatuurvoeler.

Wanneer de regeling een storing detecteert, wordt dit op het display weergegeven door middel van een getal, voorafgaand door een letter F. Is er een 3-standenschakelaar met filterindicatie gemonteerd dan zal het ledje op de 3-standen schakelaar ook gaan knipperen.

Het toestel blijft in deze storing staan totdat het betreffende probleem is opgelost; hierna zal het toestel zichzelf resetten (Auto reset) en keert het display terug naar de weergave van de bedrijfssituatie.

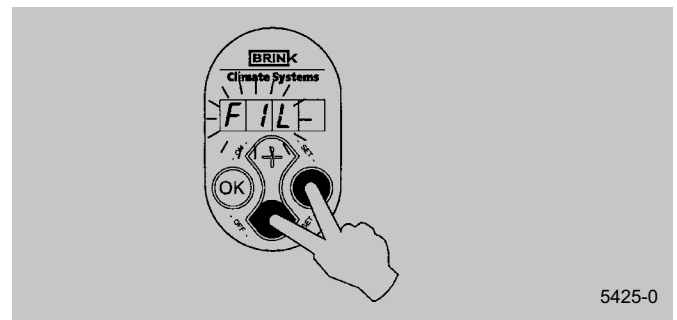
Na het schoon maken cq vervangen van de filters moet de toets "F" en de toets "-" **gedurende 3 seconden tegelijk** worden ingedrukt om de filterindicatie te resetten.

De tekst "FIL" zal kortstondig knipperen en hierna zal het display terugkeren naar de bedrijfssituatie.
