### 7.1 Storingsanalyse

### 7.2 Filterindicatie

## 7.3 Displaycodes

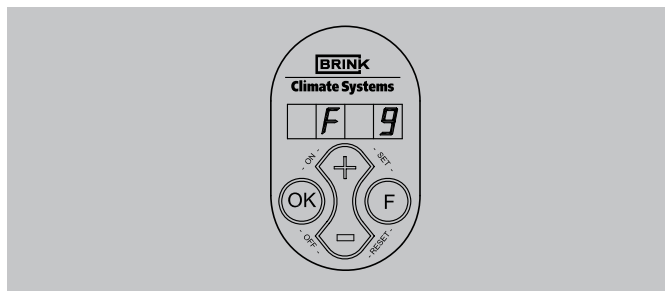
Wanneer de regeling een storing detecteert, wordt dit op het display weergegeven door middel van een getal, voorafgaand door een letter **F** (Failure). Is er een 3-standenschakelaar met filterindicatie gemonteerd dan zal het ledje op de 3-standen schakelaar ook gaan knipperen.

Als voorbeeld is hier weergegeven de storing **F9**; dit betekent dat er iets fout is met de bedrading naar de buitentemperatuurvoeler of met de voeler zelf.

Het toestel blijft in deze storing staan totdat het betreffende probleem is opgelost; hierna zal het toestel zichzelf resetten (Auto reset) en keert het display terug naar de weergave van de bedrijfssituatie.

De tabel bij paragraaf 7.3 geeft een overzicht van de storingen, de mogelijke oorzaken en de te ondernemen acties.

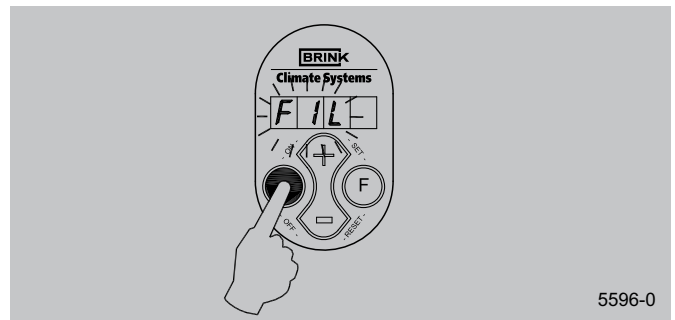
Na het schoon maken c.q. vervangen van de filters moet de toets "**OK**" 1 seconde worden ingedrukt om de filterindicatie te resetten.

De tekst "**FIL**" zal kortstondig knipperen en hierna zal het display terugkeren naar de bedrijfssituatie.
