7.1 Storingsanalyse

7.2 Foutcodes

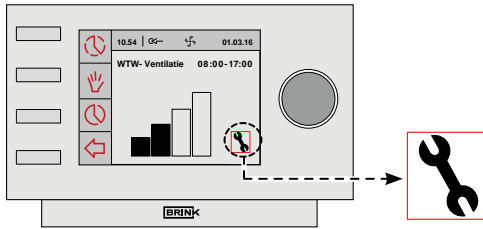
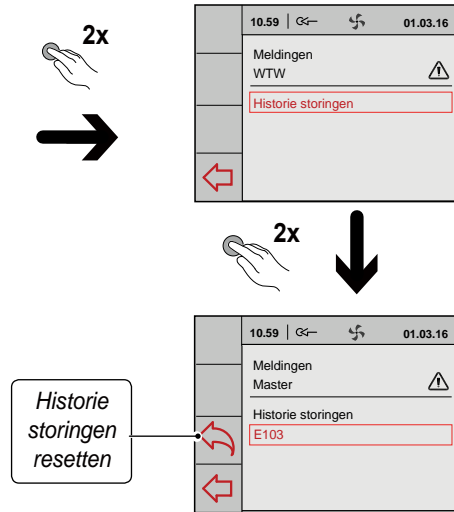
Niet vergrendelende storing

Wanneer het toestel een niet vergrendelende storing signaleert dan zal het toestel nog wel (beperkt) blijven functioneren. Op het display wordt wel het storings­symbool (steeksleutel) weergegeven. In het menu "Meldingen" kan deze storing worden uitgelezen.

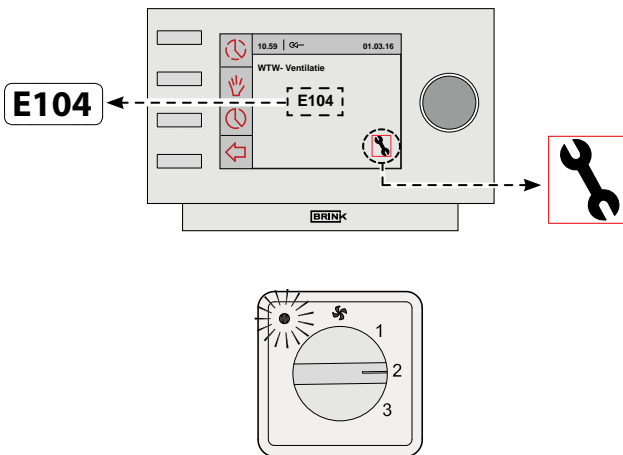
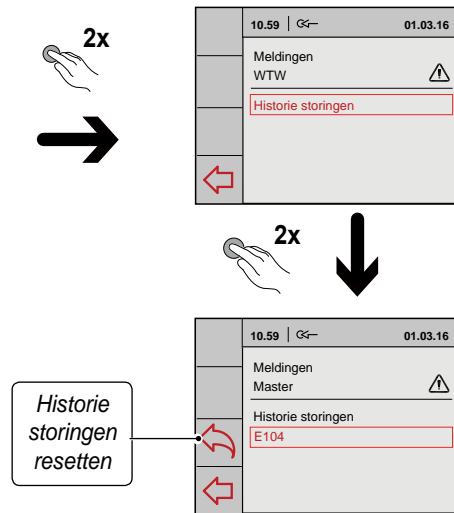
Vergrendelende storing

Wanneer het toestel een vergrendelende storing signaleert dan zal het toestel niet meer functioneren. Op het (permanent verlicht) display wordt het storings­symbool (steeksleutel) tezamen met een storingscode worden weergegeven. Op de standenschakelaar (indien van toepassing) zal het rode ledje knippen.

Neem contact op met de installateur voor herstel van deze storing. Een vergrendelende storing is niet op te heffen door het spanningsloos maken van het toestel; eerst dient de storing te worden verholpen.
