7.1 Storingsanalyse

7.2 Foutcodes

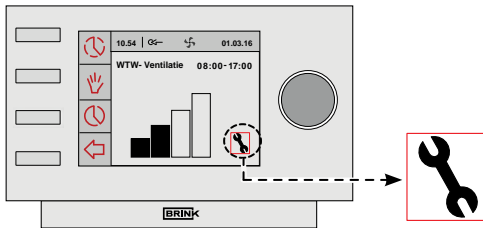
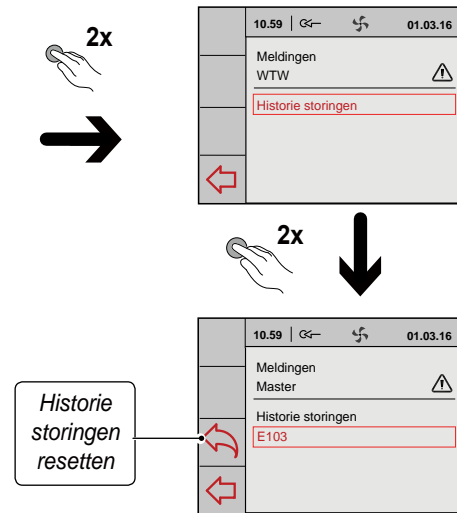
Niet vergrendelende storing

Wanneer het toestel een niet vergrendelende storing signaleert dan zal het toestel nog wel (beperkt) blijven functioneren. Op het display wordt wel het storings­symbool (steeksleutel) weergegeven. In het menu “Meldingen” kan deze storing worden uitgelezen.

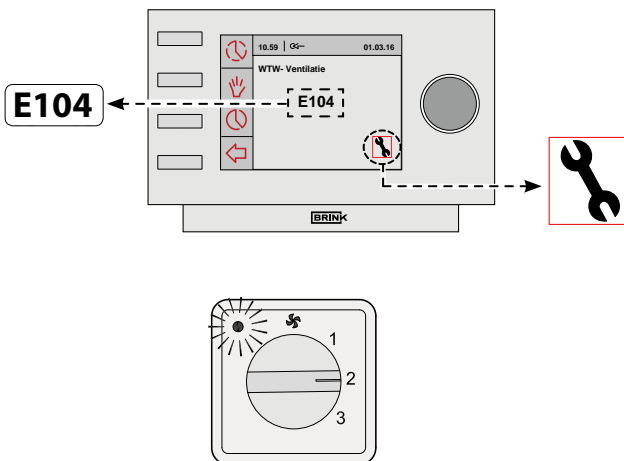
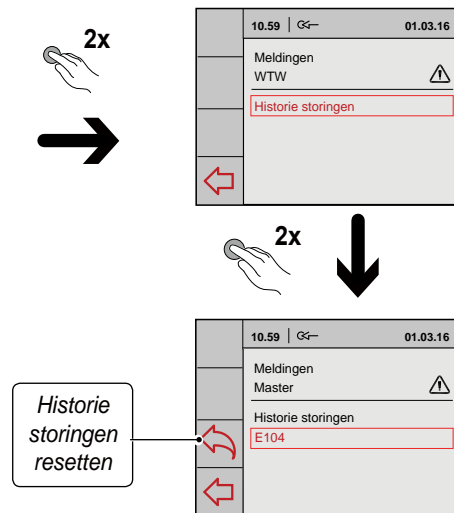
Vergrendelende storing

Wanneer het toestel een vergrendelende storing signaleert dan zal het toestel niet meer functioneren. Op het (permanent verlicht) display wordt het storings­symbool (steeksleutel) tezamen met een storingscode worden weergegeven. Op de standenschakelaar (indien van toepassing) zal het rode ledje knippen.

Neem contact op met de installateur voor herstel van deze storing. Een vergrendelende storing is niet op te heffen door het spanningsloos maken van het toestel; eerst dient de storing te worden verholpen.
